Die Aufarbeitung eines Piet Meesters Refraktor mit G. Tremel Optik

Aufarbeitung und Dokumentation von : Michael Meier, Januar 2017
mit Ergänzungen und Korrekturen vom 24.02.2017

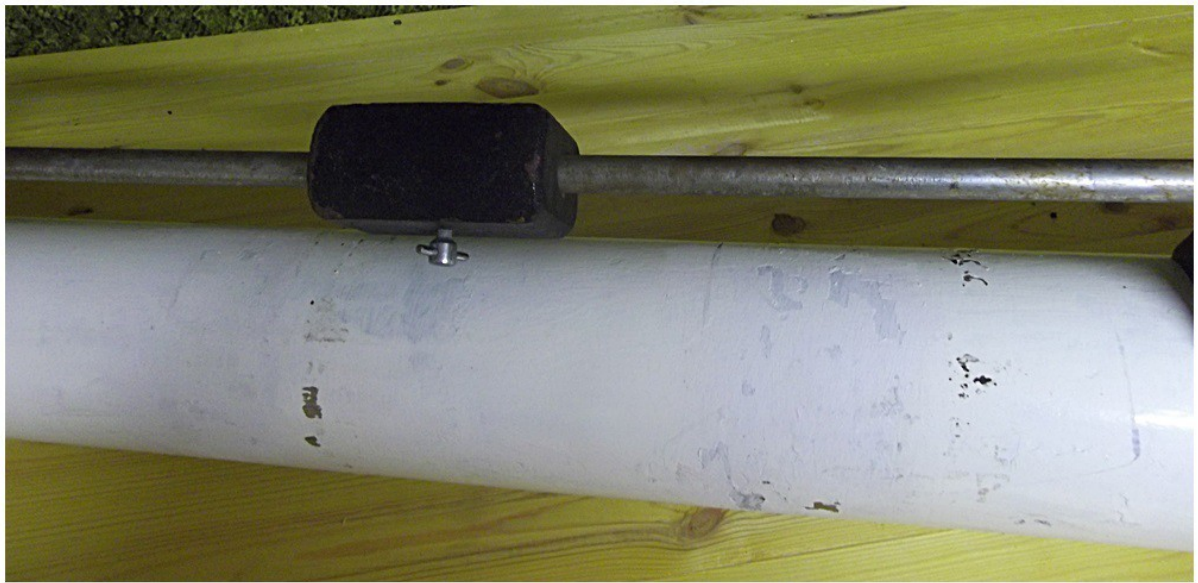
Nach Aussagen von Herrn H. hatte einer der letzten Vorbesitzer den Tubus allerdings ungefähr 10x (!) überlackiert, oder besser gesagt „gepinselt“:

Dies war so ziemlich das Haupt-Ärgernis, da die Ausführung sehr mangelhaft war. Verwendet wurde offensichtlich ein recht billiger Pinsel, denn an mehreren Stellen des Haupttubus, sowie auch des Leitrohr-Tubus waren lange Pinselhaare mit in die Farbe „eingearbeitet“ worden, was natürlich sehr unschön aussah. An vielen Stellen fehlt auch Farbe, die vermutlich durch kleine „Rempler“ bei der Benutzung abgeplatzt waren.

Piet Meesters Refraktor Baujahr ca. 1935 im Anlieferungszustand. Lackschäden am Tubus.

Als nächstes wurde der Tubus ordentlich abgeschliffen – um den Aufwand nicht zu hoch zu machen, beschränkte ich mich in Absprache mit dem Besitzer darauf, nicht bis auf den Grund abzuschleifen, sondern nur soweit, dass wieder eine tragfähige Basisoberfläche vorhanden war. In diesem Zuge konnten natürlich auch schön die erwähnten Pinselhaare, sonstige Einschlüsse und Abplatzer restlos entfernt werden. Belassen wurden allerdings ein paar, ohnehin kaum sichtbare, Dellen im Tubus. Hier wäre der Arbeitsaufwand bei dem dicken Messingtubus einfach zu hoch geworden, zumal diese Stellen wirklich nur bei bestimmter Beleuchtung und Blickwinkel überhaupt auffallen.

Da bei dem Refraktor im Laufe der letzten 80 Jahre mehrfach Farbschichten aufgetragen wurden und uns auch keine Dokumente zu dem Gerät vorlagen, war natürlich die vordringende Frage, welcher Farbton verwendet werden sollte. Wir einigten uns schließlich auf einen Weißton in seidenglanz.

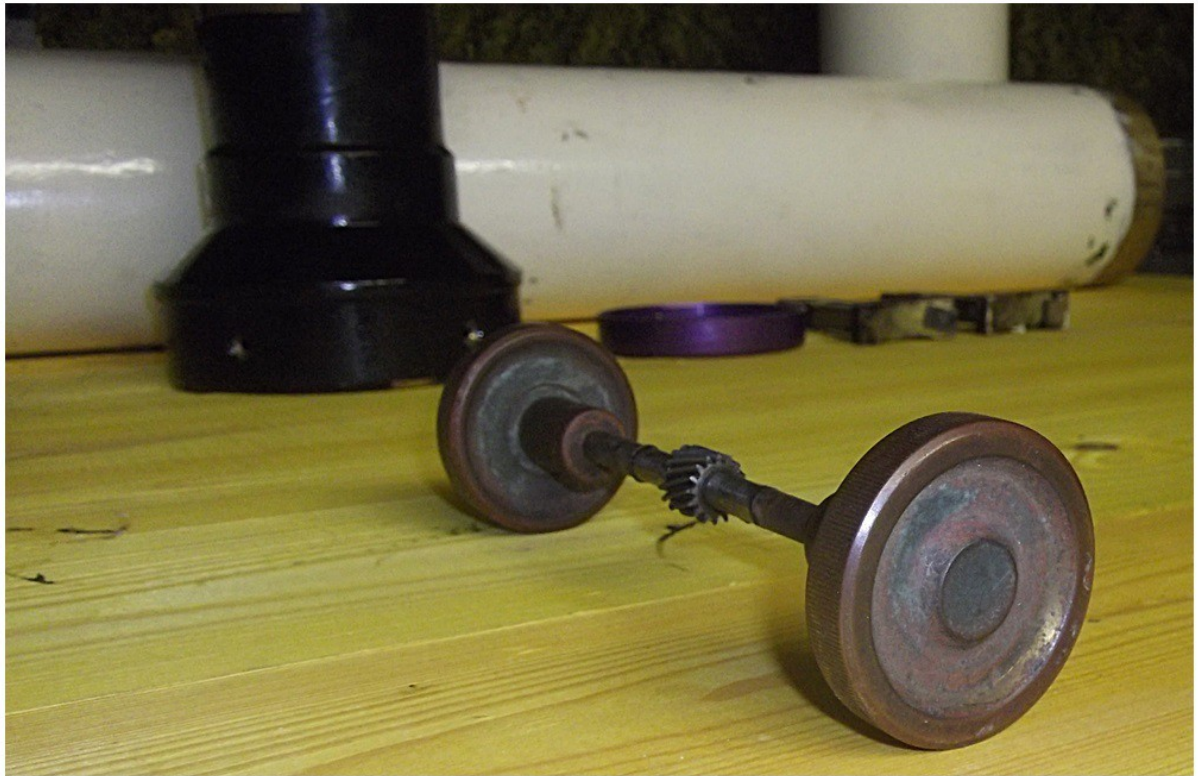
OAZ Fokussiertrieb im Anlieferungszustand

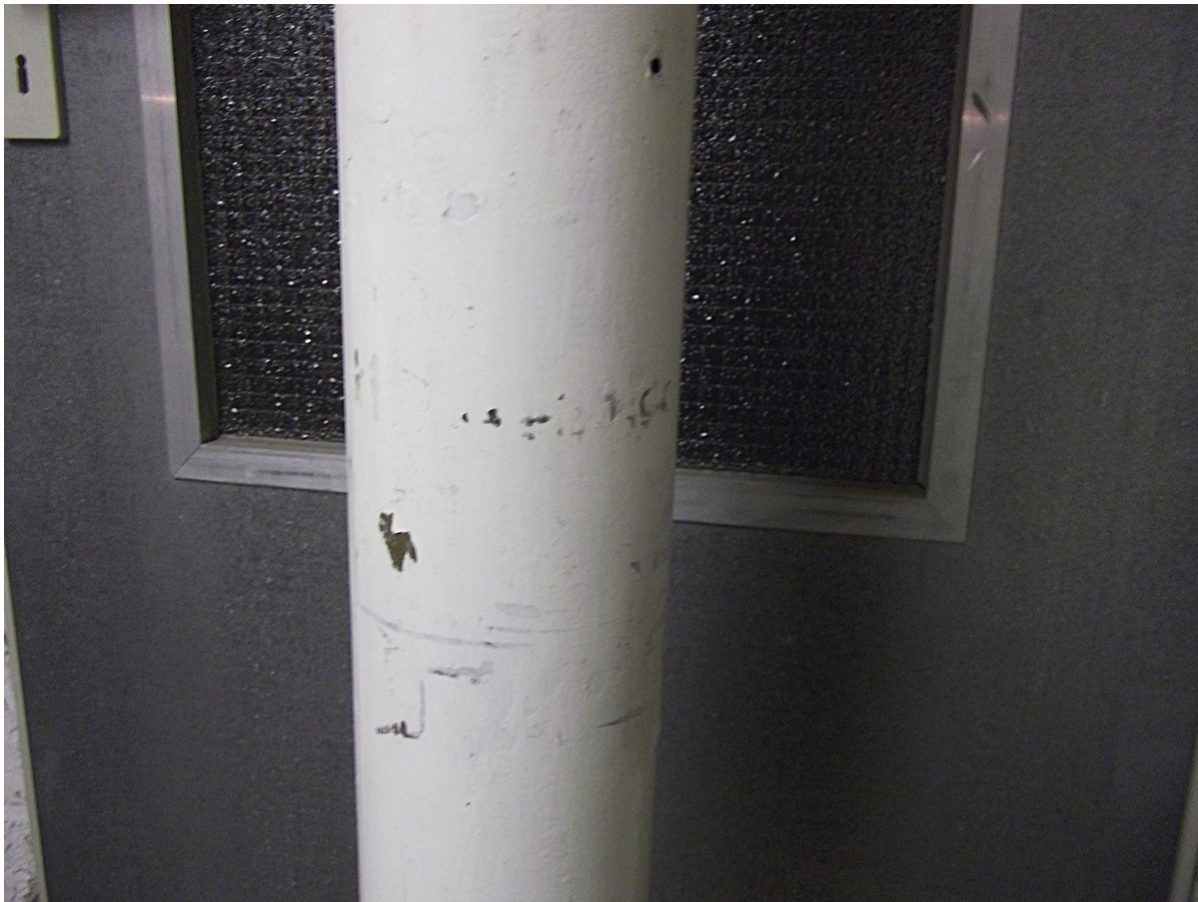
Tubus im Anlieferungszustand

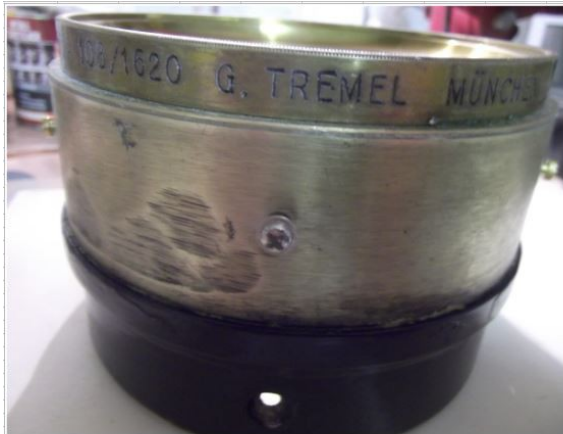
falsche PC Schraube zur Befestigung der Taukappe !

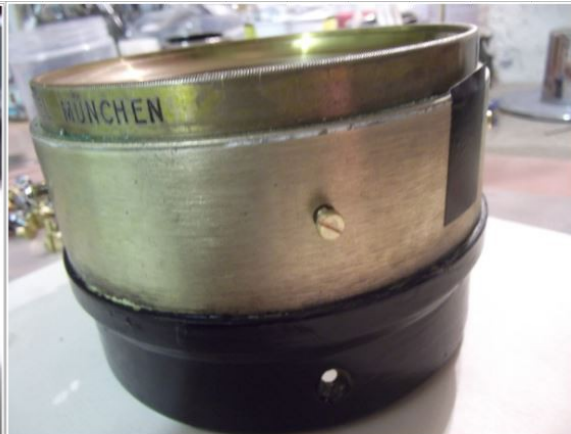
richtige Messing-Schraube zur Befestigung der Taukappe !

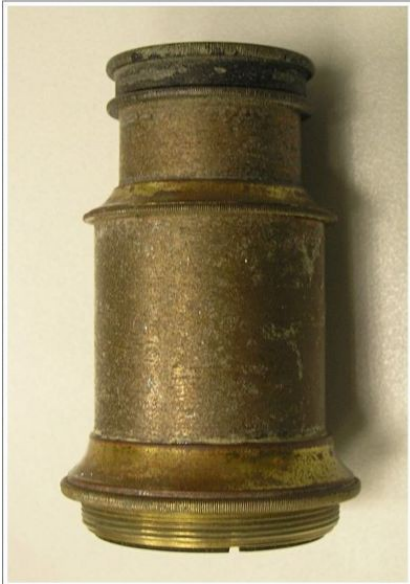
Tremel/P.Meesters Refraktor
Okular vor Reinigung

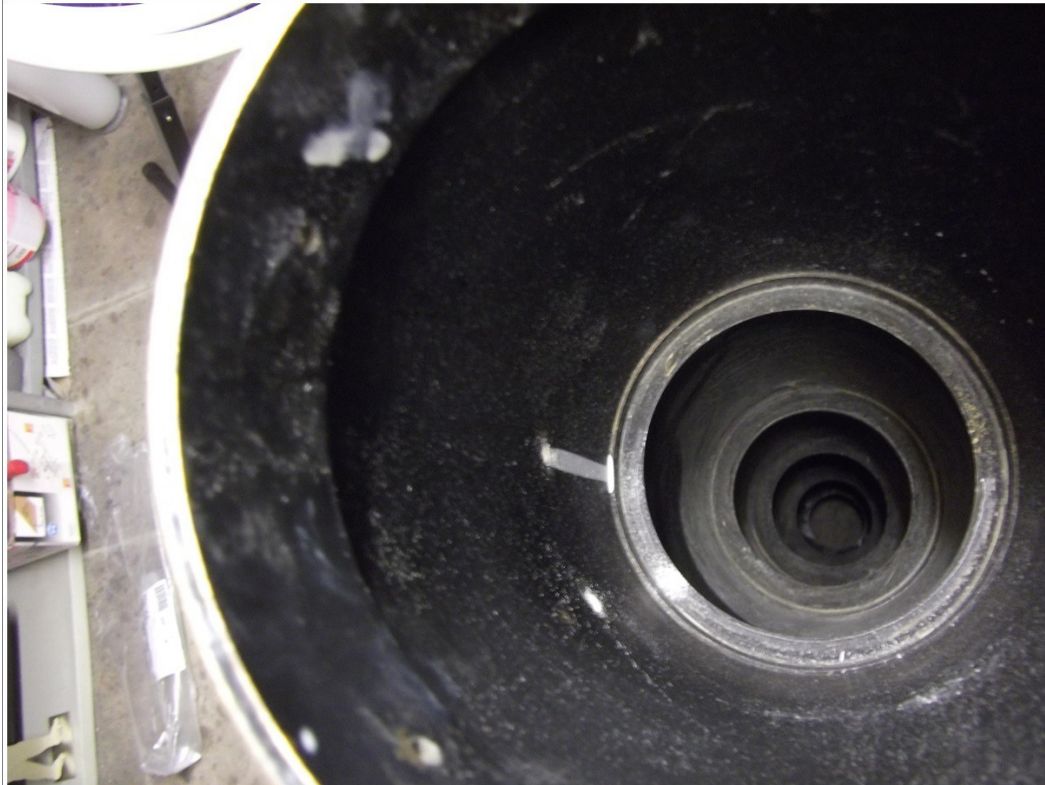
MeestersOTA Farbe innen - wird geschwärzt !

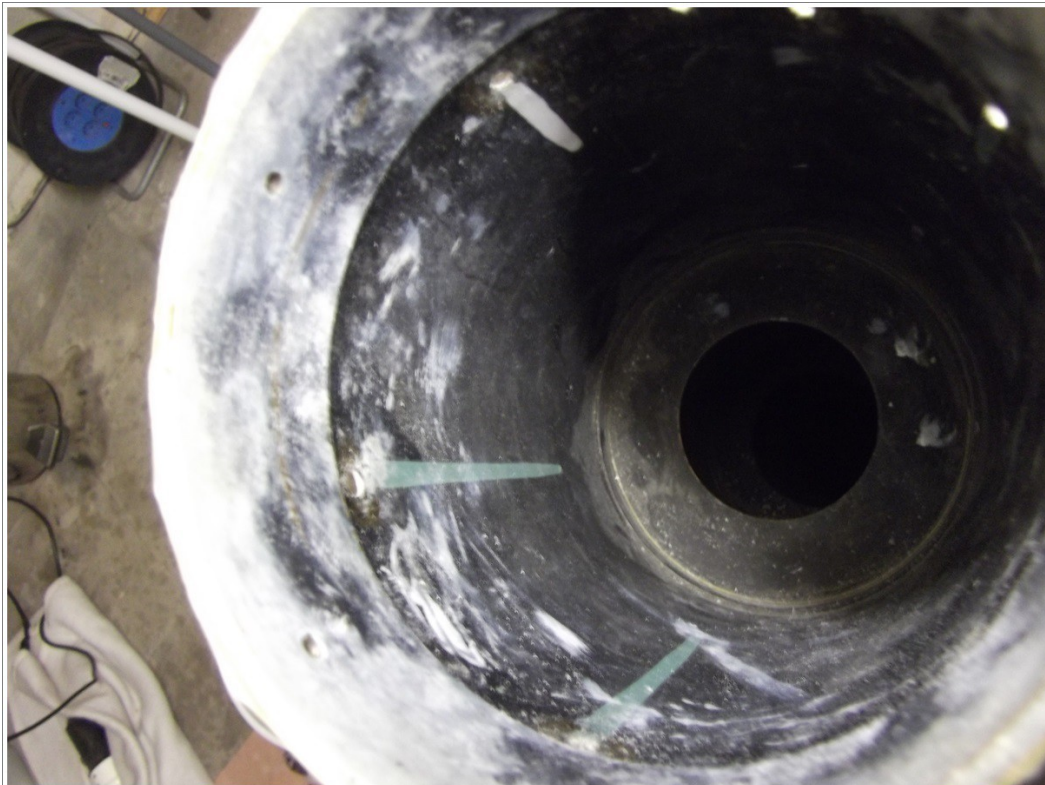
OTA grüne ! und weiße Farbe innen - wird geschwärzt !

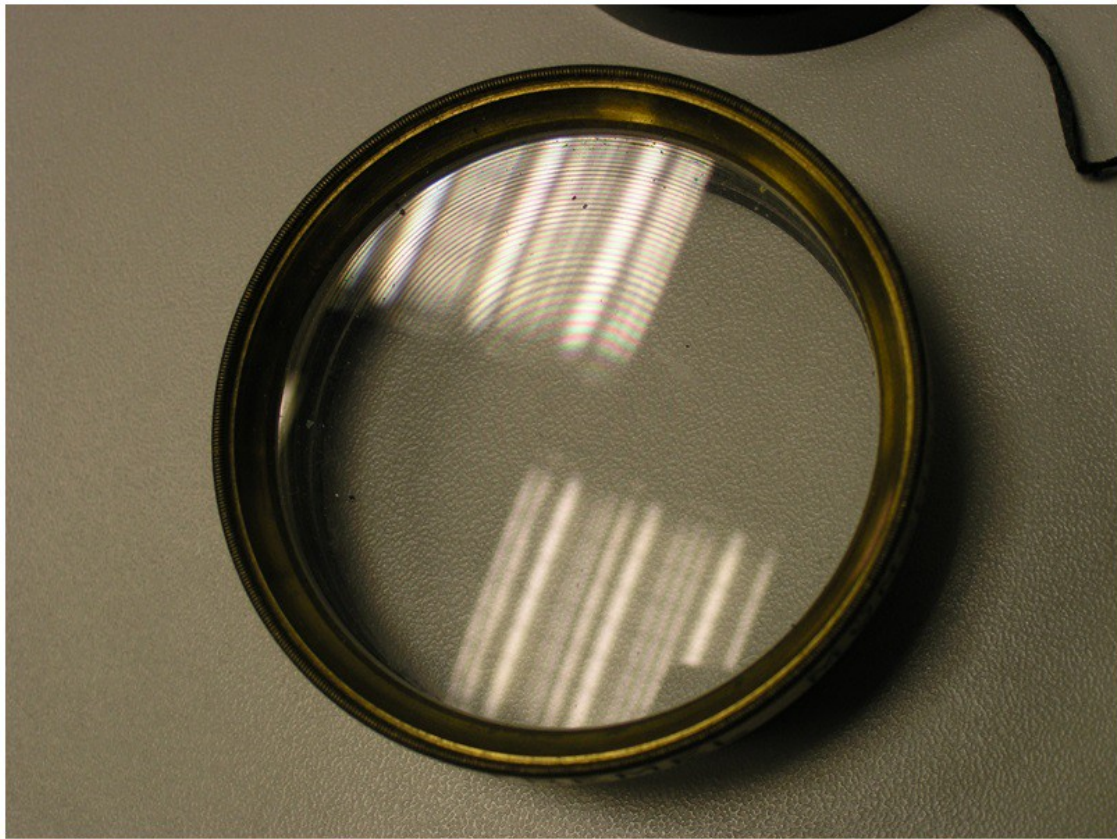
G. Tremel Sucher-Objektiv 55/650 mm mit Newton-Ringen

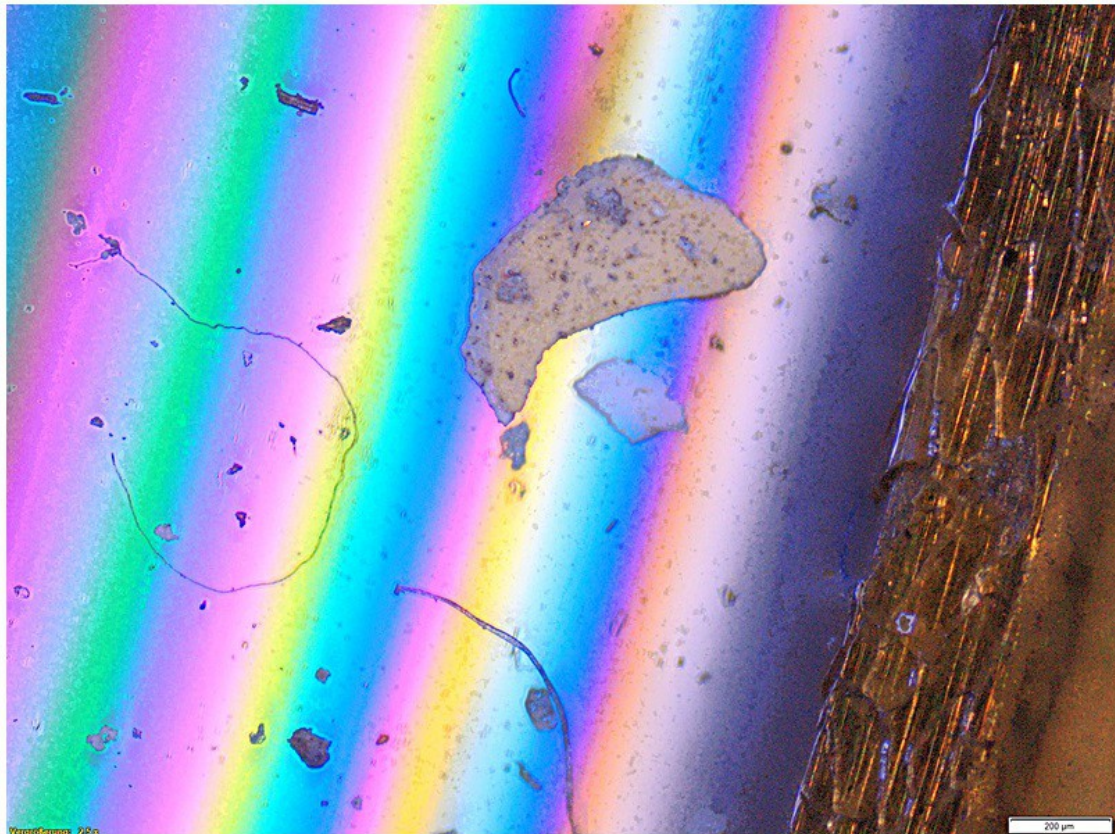
Tremel Sucherobjektiv : hier sieht man bei 50facher Vergrößerung Verschmutzungen und leichten Glaspilz. Rechts im Bild Teile der Messingfassung.

Hierzu eine Anmerkung: der Glaspilz sieht bei 50facher Vergrößerung natürlich schlimmer aus, als er ist ! Eine fachmännische Beseitigung sollte bei den unvergüteten Linsenoberflächen problemlos möglich sein.

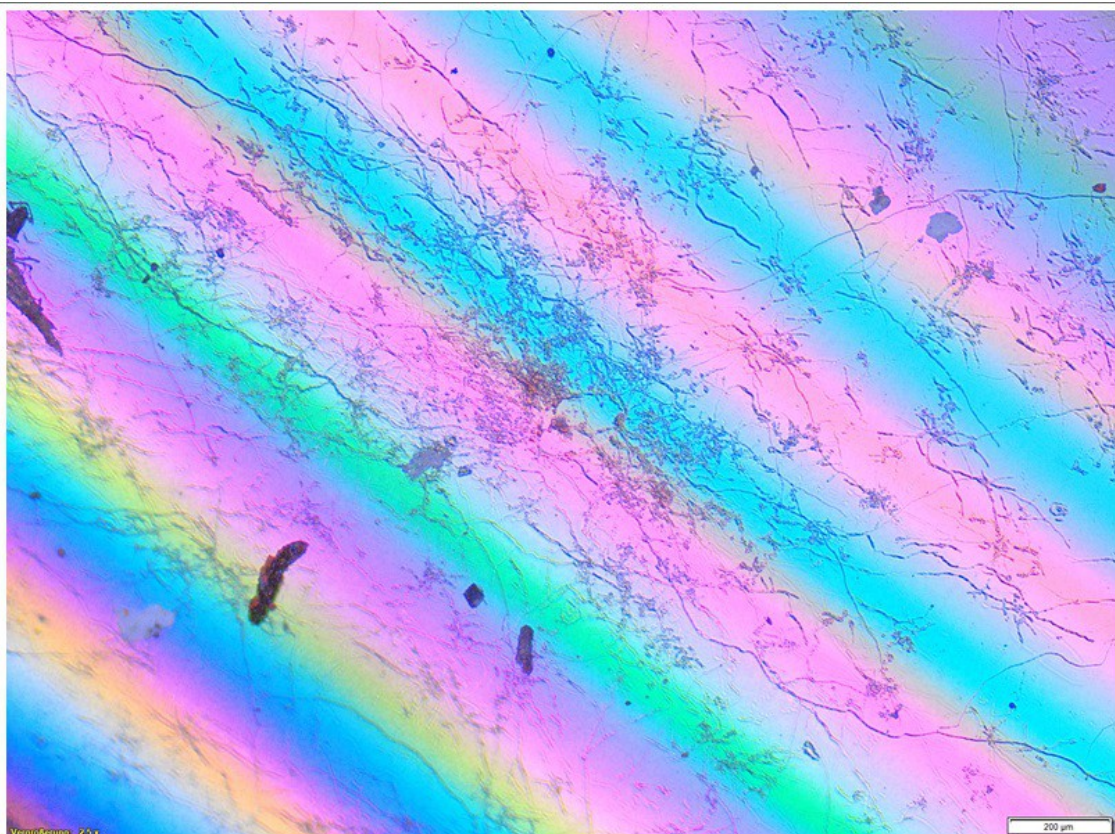
G. Tremel Sucher-Objektiv 55/650 mm mit Newton-Ringen und leider Glaspilz V = 50:1
